**Ehem. Kiesgrube Feerbach  
Vilters-Wangs, SG  
Sanierung Amphibienlaichgewässer, Etappe 2  
Schlussbericht vom 27. Juni 2022**

<b>Gemeinde</b>	Vilters-Wangs, SG
<b>Grundstück</b>	Parzellen Nr. 634 und 645
<b>Lage</b>	Gemäss Situationsplan
<b>Koordinaten, Höhe</b>	2'750'900 / 1'211'200 / 556 m.ü.M.
<b>Grundeigentümer</b>	Politische Gemeinde Vilters-Wangs
<b>Bauherrschaft</b>	Pro Natura St. Gallen-Appenzell, Postfach 103, 9014 St. Gallen
<b>Bauvorhaben</b>	Sanierung Amphibienlaichgewässer, Etappe 2

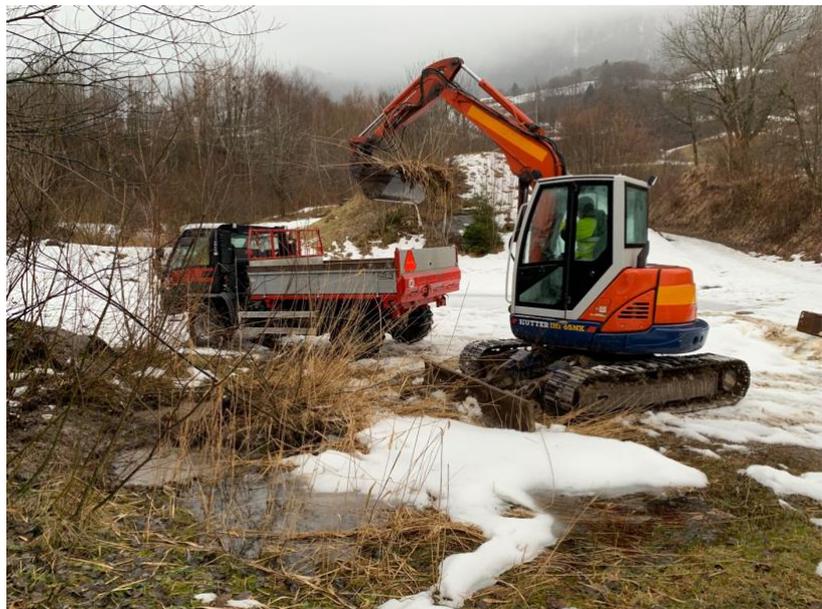
*Abb. 1: Aushub der Verlandung am Weiher Nr. 5*

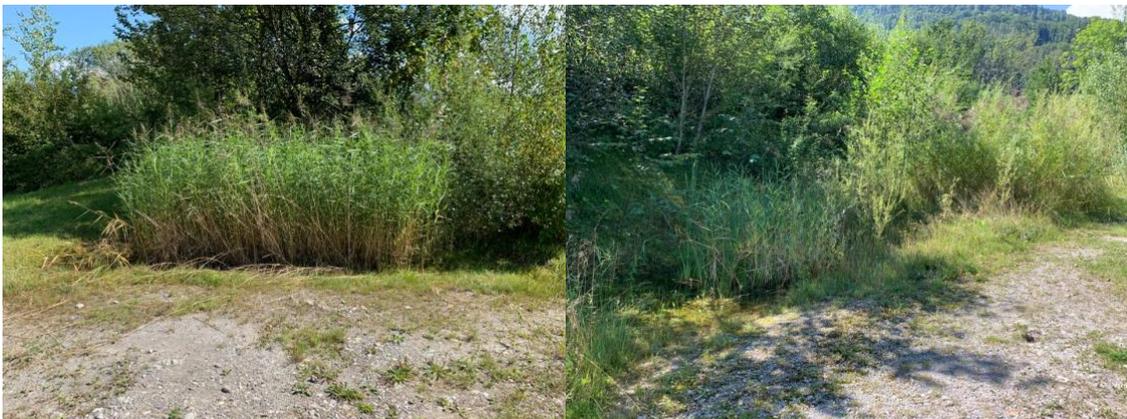
Wie Beobachtungen im Jahr 2021 ergeben haben, sind auch die Weiher Nr. 3, 5, 7 und 9 undicht geworden. Somit werden diese zu Fortpflanzungsfallen für Amphibien, da die Amphibien in den Weihern zwar ablaichen, der anschliessend benötigte Mindestwasserstand aber nicht gehalten werden kann und die Eier oder Quappen somit austrocknen. Zudem sind die Weiher Nr. 2 und 8 bereits stark verlandet und es ist unklar, ob diese noch dicht sind. Um den im Schutzgebiet vorkommenden Amphibien weiterhin ein ausreichend grosses Angebot an geeigneten Laichgewässern anbieten zu können, wurde 2021 in einer zweiten Etappe die Sanierung von drei weiteren Weihern (Nr. 5, 7 und 8) geplant. Die Unterhaltsmassnahmen an den drei Weihern konnten im Frühjahr 2022 noch vor Beginn der neuen Amphibiensaison abgeschlossen werden.

Abb. 2/3: Die stark verlandeten Weiher Nr. 5 (links) und 7 (rechts) vor dem Unterhalt

In einem ersten Schritt wurde bei den Weihern Nr. 5 und 7 mit einem Bagger die Vegetationsschicht entfernt. Anschliessend wurde der Boden der Weiermulde geglättet. Das Material wurde vor Ort wiederverwertet.

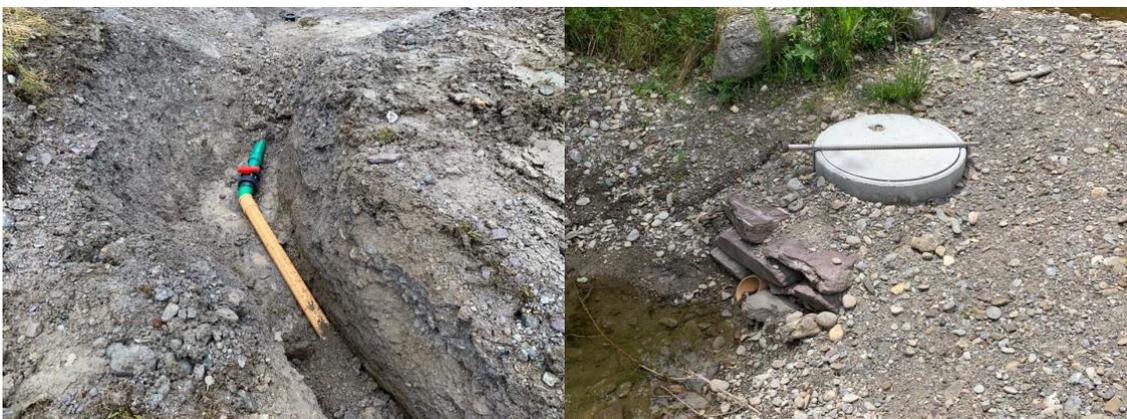
Abb. 4/5: Die an den Grundablass angeschlossenen Ablaufrohre wurden zur einfachen Entleerung mit einem Kugelhahn versehen und durch einen Schacht geschützt.

Damit die Weiher künftig bei Bedarf entleert werden können, wurde am tiefsten Punkt ein Grundablass eingebaut und mit einem vom Weiher wegführenden Ablaufrohr verbunden. Der Ablauf wurde durch einen Zementschacht geschützt.

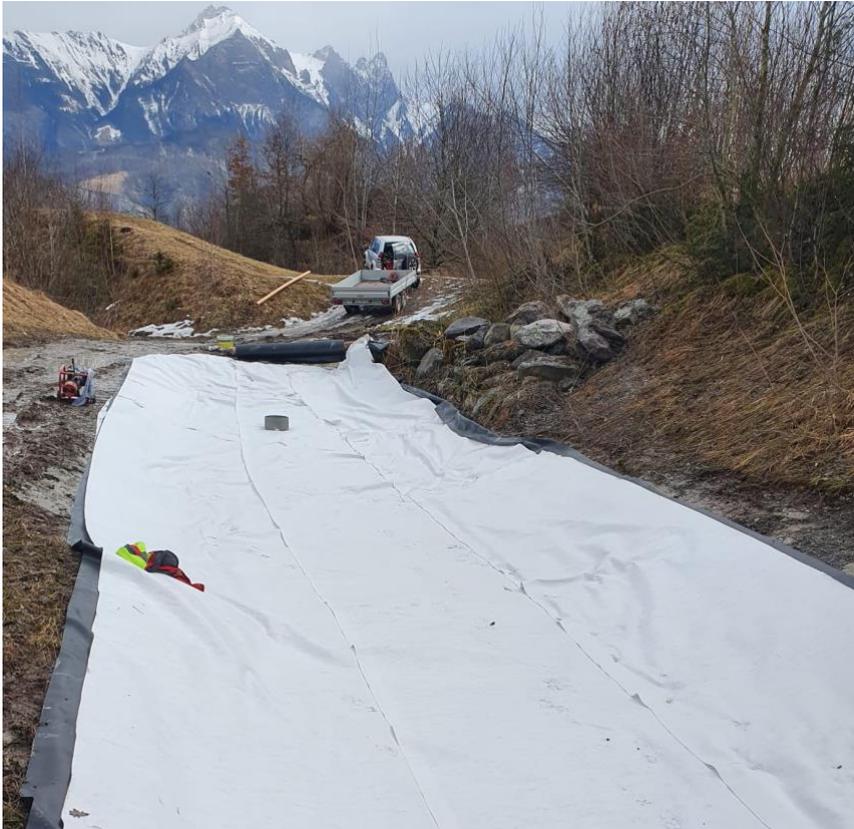
Abb. 6: Die Weiermulden wurden mit einer Vlies-Folie-Vlies-Abdichtung ausgekleidet.

Im Anschluss wurde die neu modellierte Weiermulde mit einer dreilagigen Abdichtung (Vlies-Folie-Vlies) ausgekleidet und das Ablassrohr in die Folie eingebaut (Foliendurchführung).

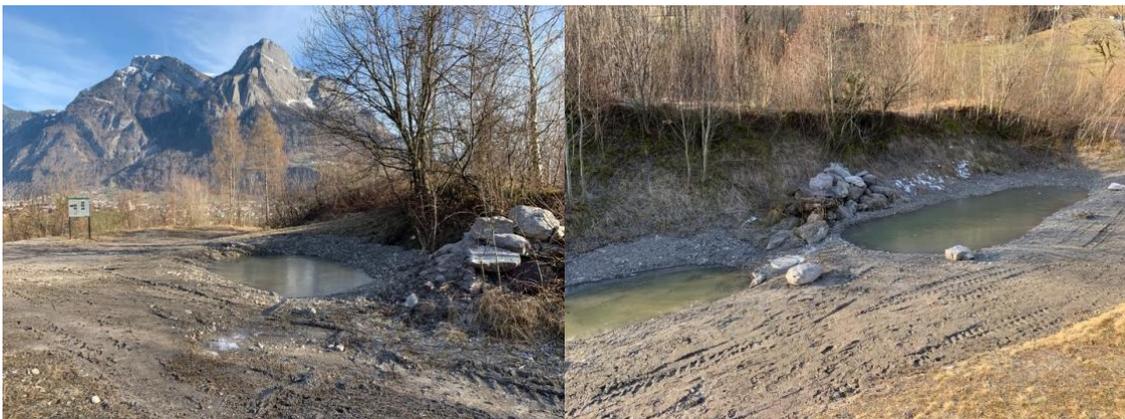
Abb. 7/8: Die neu abgedichteten und ablassbaren Weiher Nr. 5 (links) und 7 (rechts) direkt nach den Massnahmen.

Schlussendlich wurde die Folien-Vliesabdichtung mit kiesigem Material mindestens 30 cm überschüttet. Wie bei der ersten Etappe im Winter 2020/21 wurde dafür Ablagerungsmaterial der Seez verwendet werden.

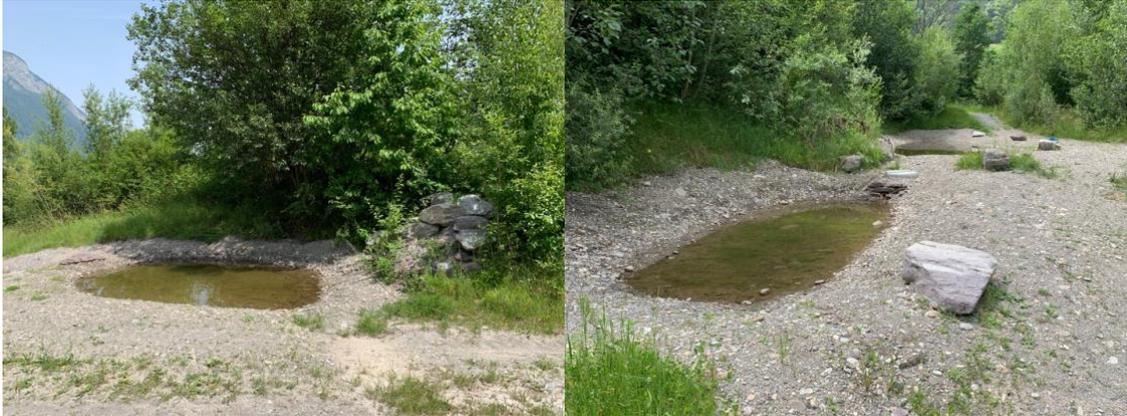
Abb. 9/10: Die Weiher Nr. 5 (links) und 7 (rechts) im Juni 2022

Die Folienweiher müssen alle 3 bis 5 Jahre jeweils im Herbst alternierend abgelassen werden. Dadurch kann der Feinddruck auf die Amphibienlarven reduziert und das angefallene organische Material entfernt werden.

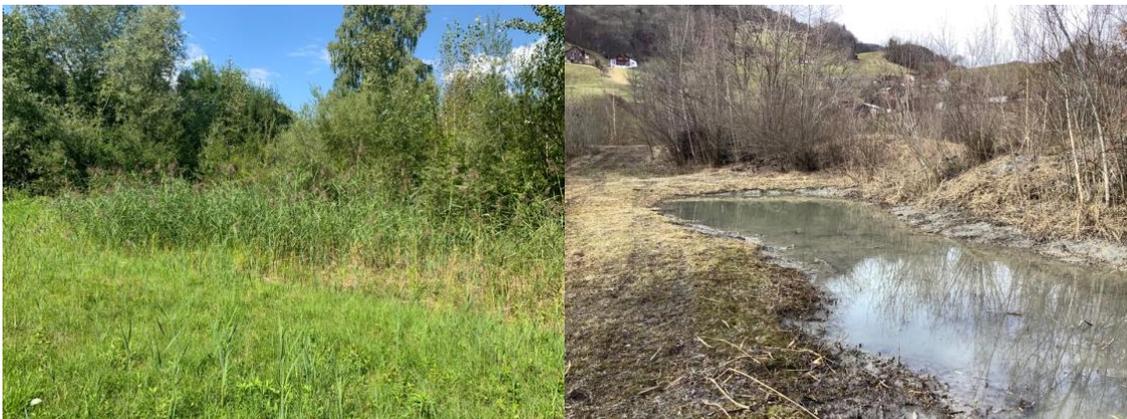
Abb. 11/12: Der stark verlandete Weiher Nr. 8 vor (links) und direkt nach (rechts) dem Unterhalt

Beim verlandeten Weiher Nr. 8 wurde mit dem Bagger sorgfältig die Vegetationsschicht abgezogen. Das Material wurde vor Ort am Rand des Weihers wieder eingebracht.

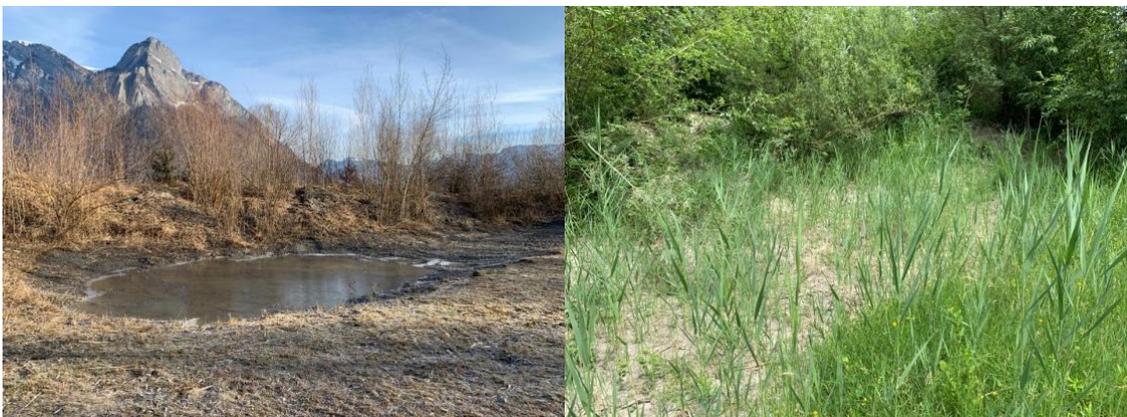
Begehungen zu einem späteren Zeitpunkt haben leider ergeben, dass der Untergrund (kalkstabilisierte Kieswaschschlammsschicht) tatsächlich nicht mehr dicht zu sein scheint. Zurückgeblieben ist lediglich eine kleinere Restwasserfläche. Am 20.06.2022 präsentierte sich die Weihermulde sogar ganz trocken.

Abb. 13/14: Weiher Nr. 8 nach Unterhaltmassnahme mit reduzierter Wasserfläche (links) und ganz ausgetrocknet (rechts)

Im laufenden Jahr müssen Verlandung und Wasserstand der noch nicht sanierten Weiher und Tümpel beobachtet und eingeordnet werden. Falls diese für die Reproduktion der Amphibien zu wenig Wasser führen oder zu schnell austrocknen, müssen mittelfristig auch diese durch Folienweiher ersetzt werden. Dies betrifft insbesondere auch den Weiher Nr. 8, bei welchem der gewünschte Erfolg mit der in der Etappe 2 umgesetzten Unterhaltsmassnahme (Abschürfen der Verlandung) leider ausgeblieben ist.
